Aan het College van Burgemeester en Wethouders  
Postbus 8, 3300 AA Dordrecht  
Cc: Griffie

Datum: 12 januari 2026

Betreft: Ongevraagd Advies toegankelijkheid stembureaus Dordrecht

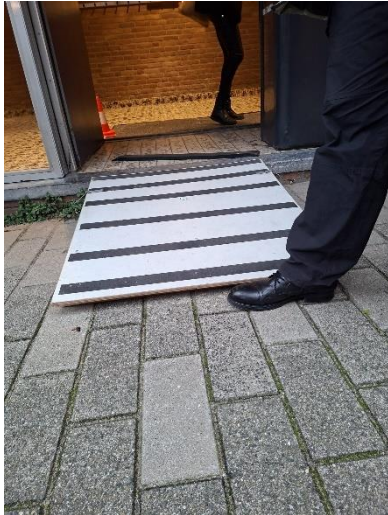
Foto 1:

- oprijplaat is te smal, helling te steil

- loopplank ligt los

(Foto 1: Gymlokaal op De Staart loopplank)

Gymlokaal Staart loopplank

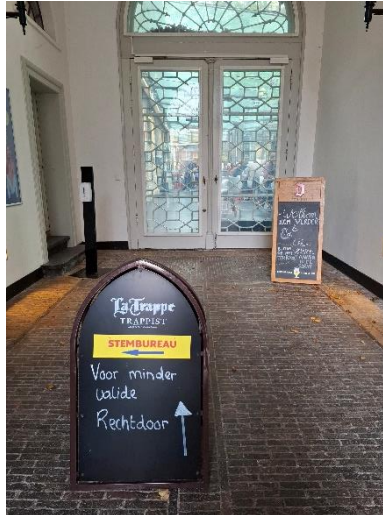
Foto 2:

- tussendeuren zijn gesloten / niet automatisch (Foto 2: Dordrechts museum – dichte deur)
- doorgang te smal

Dordrechts museum  
dichte deur

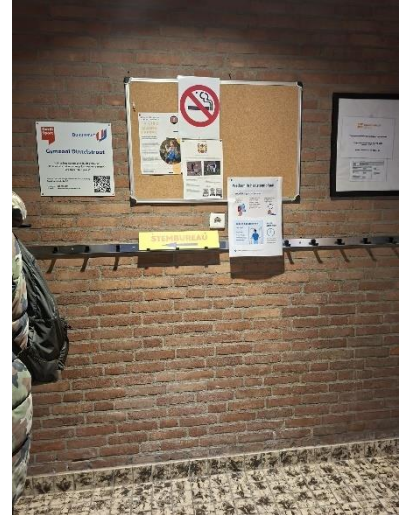
Foto 3:

- het stemlokaal is onvindbaar door het ontbreken van non-visuele bewegwijzering
- de bordjes binnen zijn vaak klein of vallen niet op tussen andere informatie / objecten (gymlokaal de staart)

(Foto 3: Gymlokaal de Staart)

Gymlokaal Staart  
prikbord
